### ЗАКЛЮЧЕНИЕ № 20.1154

по результатам технического обследования  
строительных конструкций части здания жилого дома  
по ул. Попова, 71 (чердак над подъездом № 9) в г. Краснотурьинске

**Наименование объекта:** Строительные конструкции части здания жилого дома по ул. Попова, 71 (чердак над подъездом №9 – стены, плиты покрытия) в г. Краснотурьинске.

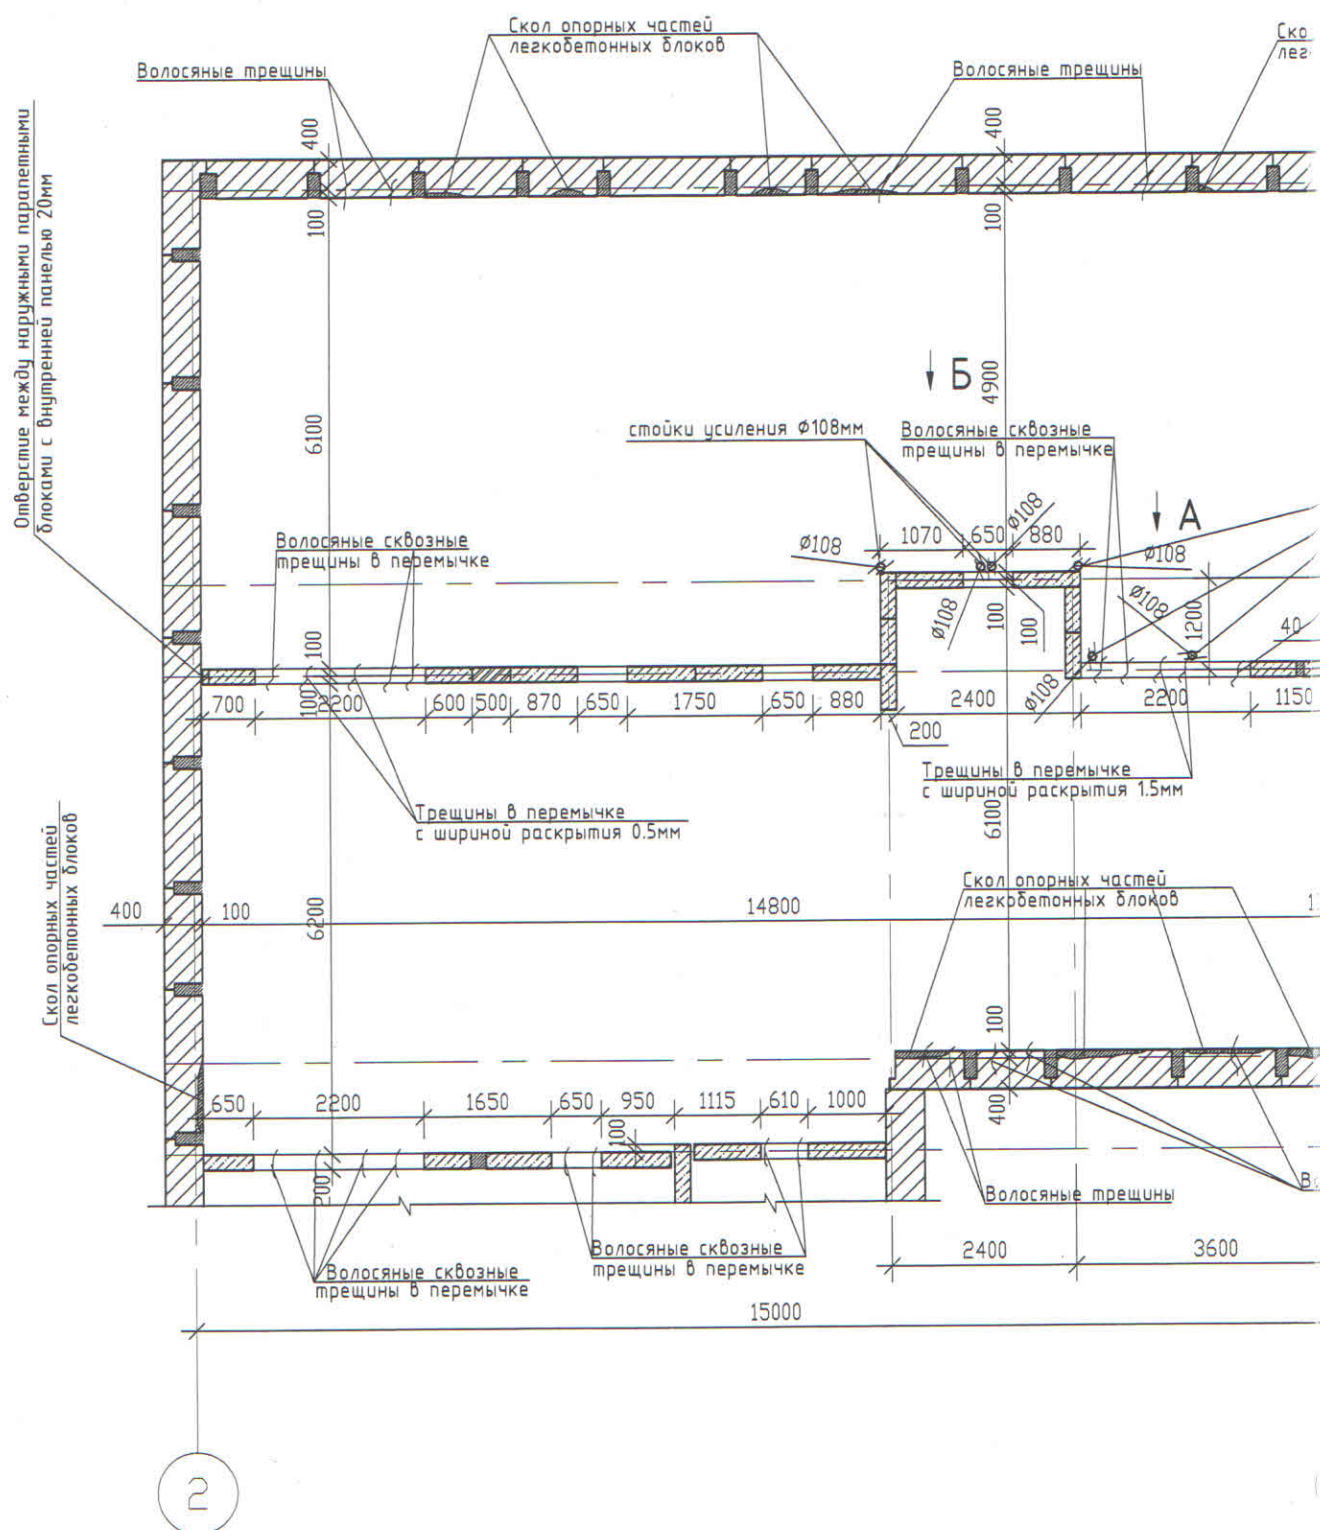
## План чердака

Наружные парапетные блоки здания в обследуемой части (чердак над подъездом №9) имеют нитевидные волосяные вертикальные трещины по блокам или швах между ними, так и во внутренних блоках или швах между ними. Основное количество трещин сосредоточено на наружных стеновых блоках в районе осей 1, Ас и Гс и распространены по всей высоте парапетных блоков в пределах чердака здания (приложение 1, рис. 1; приложение 2, фото 6).

Часть наружных парапетных блоков в осях Ас и Гс имеет дефекты (нарушения) сколы бетона, выломаны опорные четверти под местами опирания плит покрытия (приложение 1, рис. 1; приложение 2, фото 7, 8). Отдельные сколы достигают в глубину от 50 до 70 мм (приложение 2, фото 7, 8).

Трещины и сколы нанесены на чертеж приложение 1 в соответствии с местом их расположения на момент обследования здания.

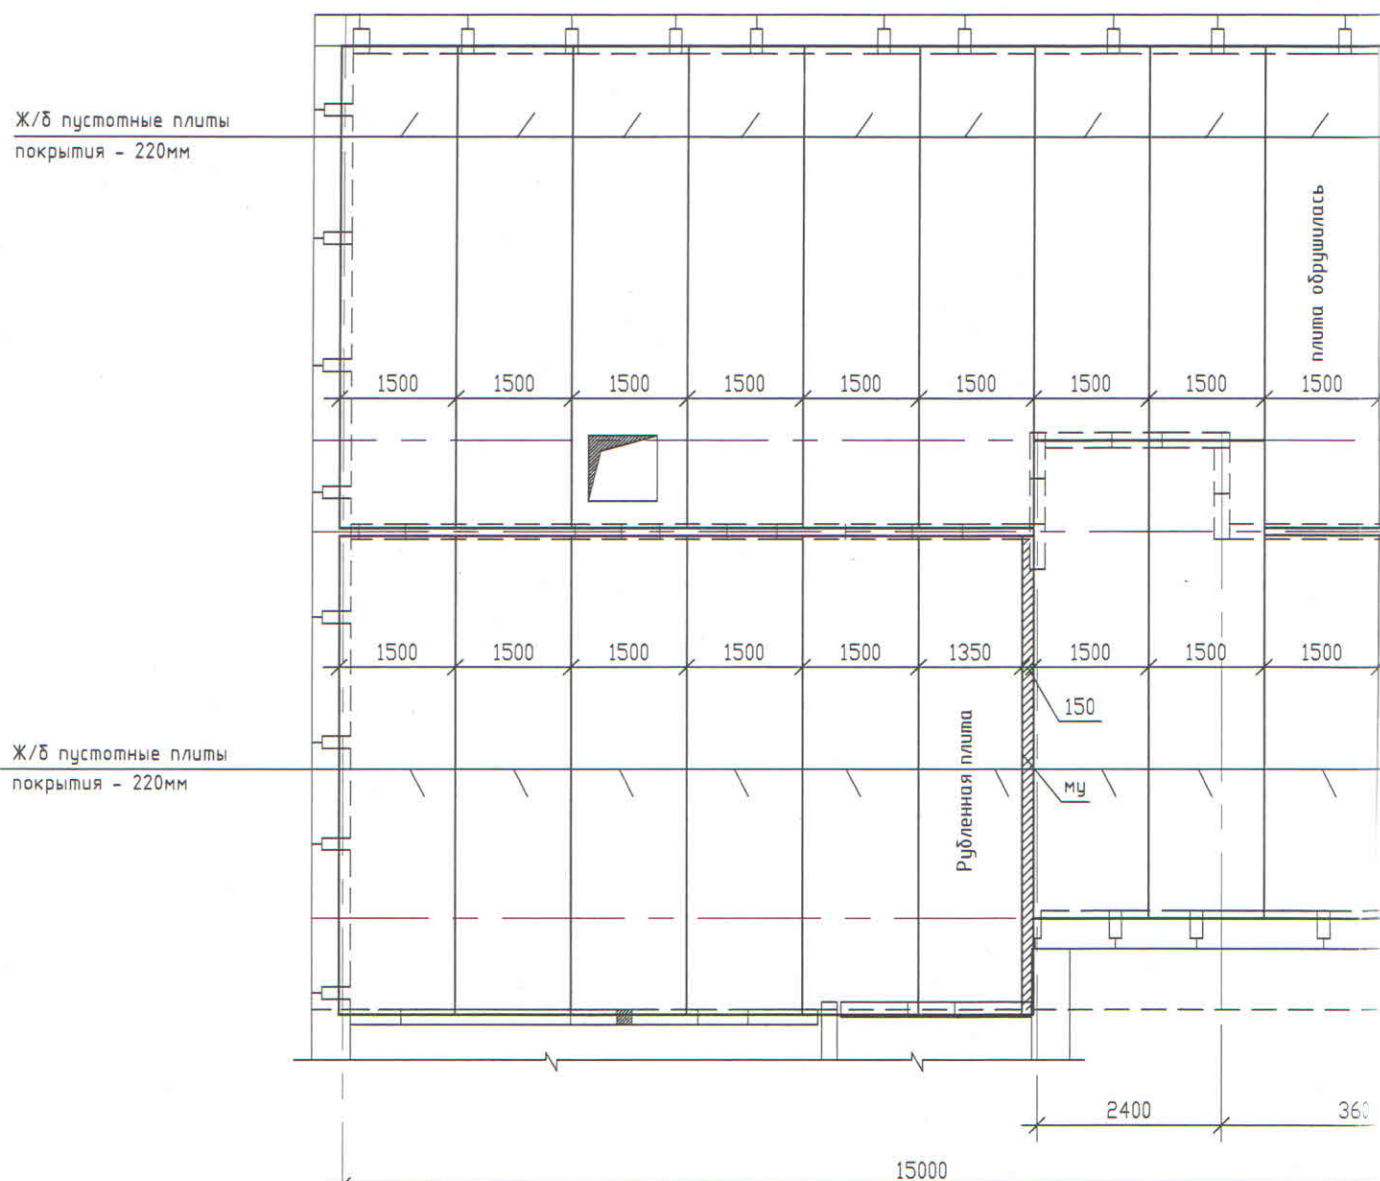
# План плит покрытия

- в осях Вс – Дс обнаружена рубленая вдоль плита покрытия с устроенным монолитным участком шириной до 150 мм (приложение 1, рис. 2);
- все продольные стыки между плитами покрытия имеют трещины по раствору или раствор в продольных швах отсутствует;

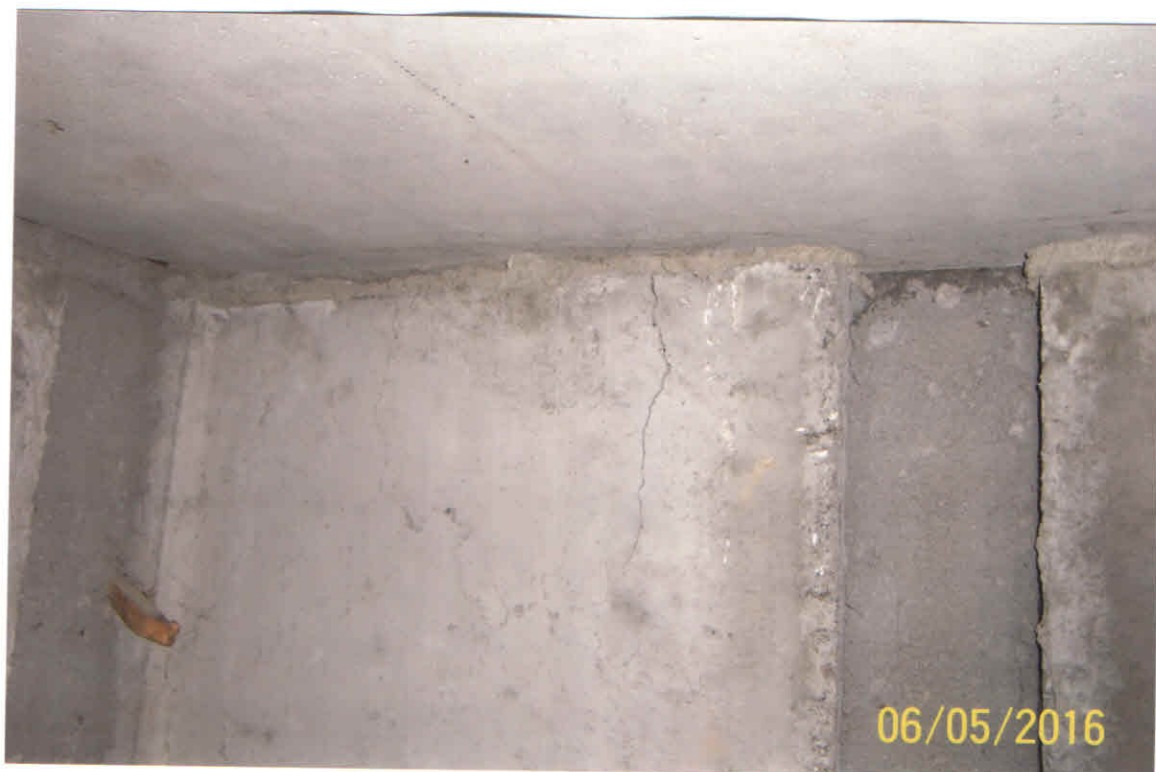
Фото 6. Трещины на парапетном блоке по оси Гс у оси 1

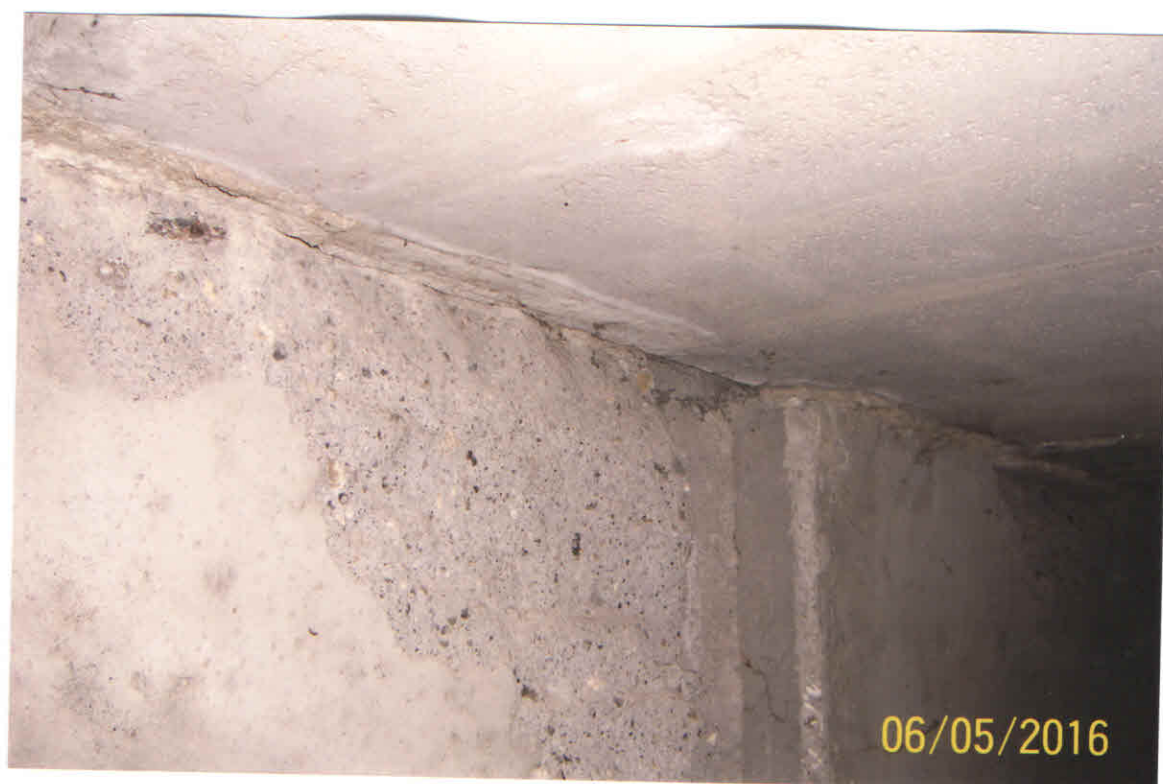
Фото 7. Сколы опорных частей парапетных блоков под плитами покрытия по оси Гс

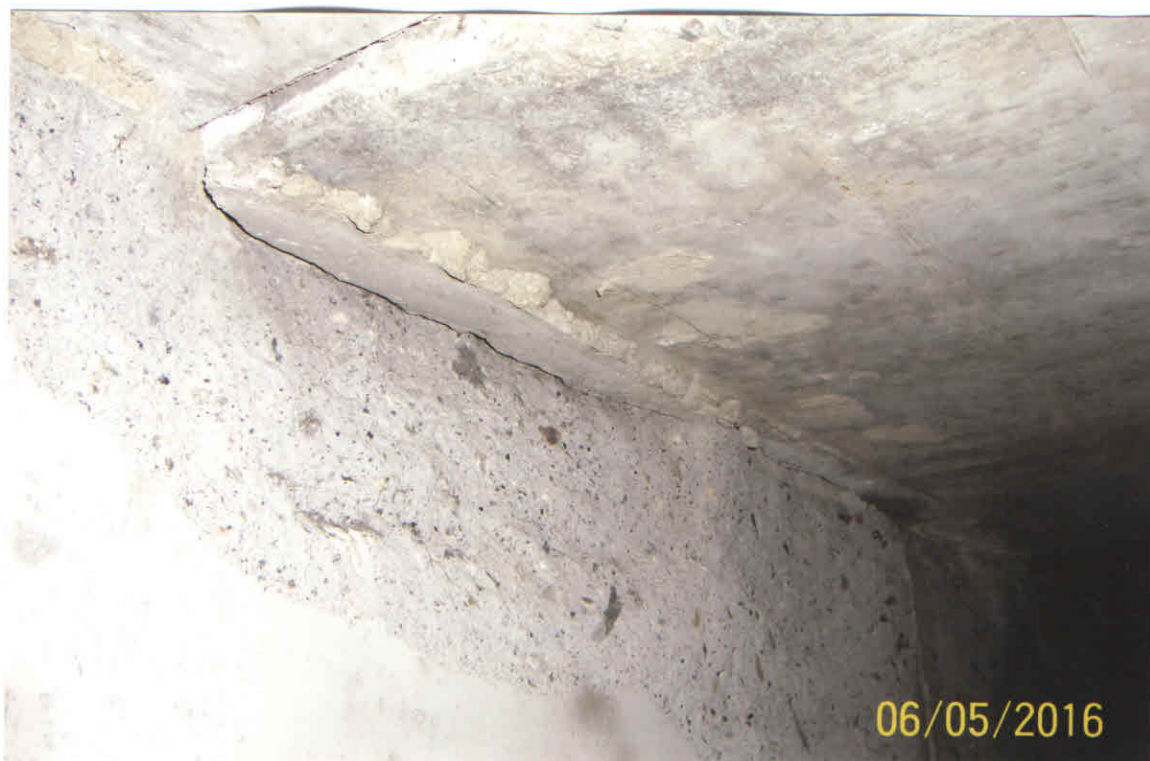
Фото 8. Сколы опорных частей парапетных блоков под плитами покрытия по оси Гс

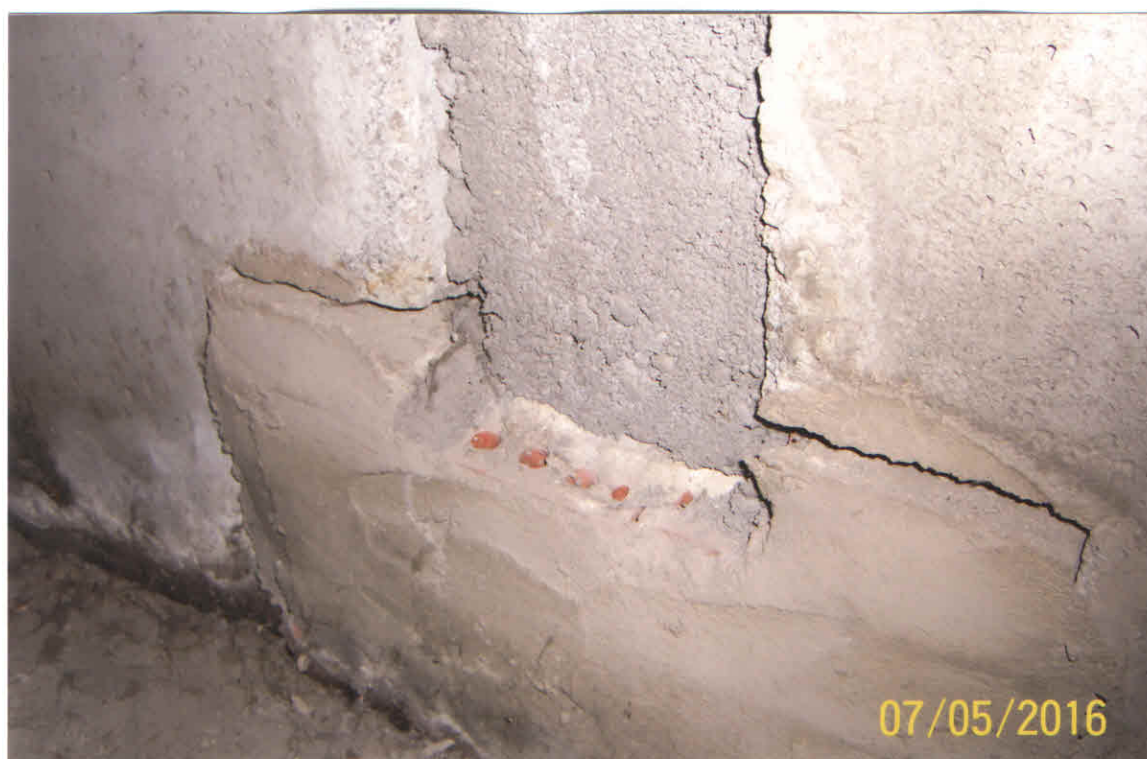
Фото 9. Зазоры между кирпичными заделками и парапетными блоками по оси Ас

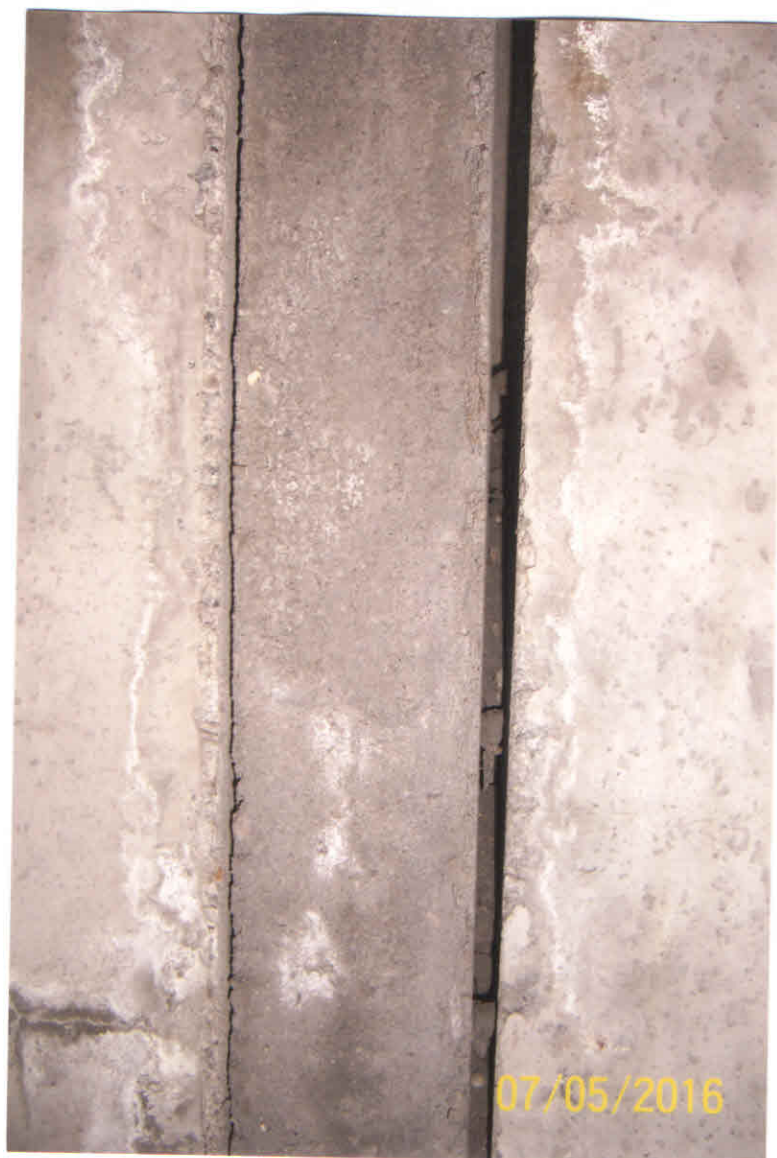
- вертикальные швы между блоками (шпонки) заполнены раствором марки не выше М 25 (согласно типового проекта должен быть раствор марки не ниже М 50);
- в связи с отклонением наружных стеновых парапетных блоков от первоначального места монтажа образовались трещины, а так же произошел отрыв между блоками и раствором, заполняющим вертикальные швы (шпонки) до 10-15 мм (приложение 2, фото 10);

Фото 10. Образовавшиеся зазоры в вертикальной шпонке между раствором и паралетными блоками

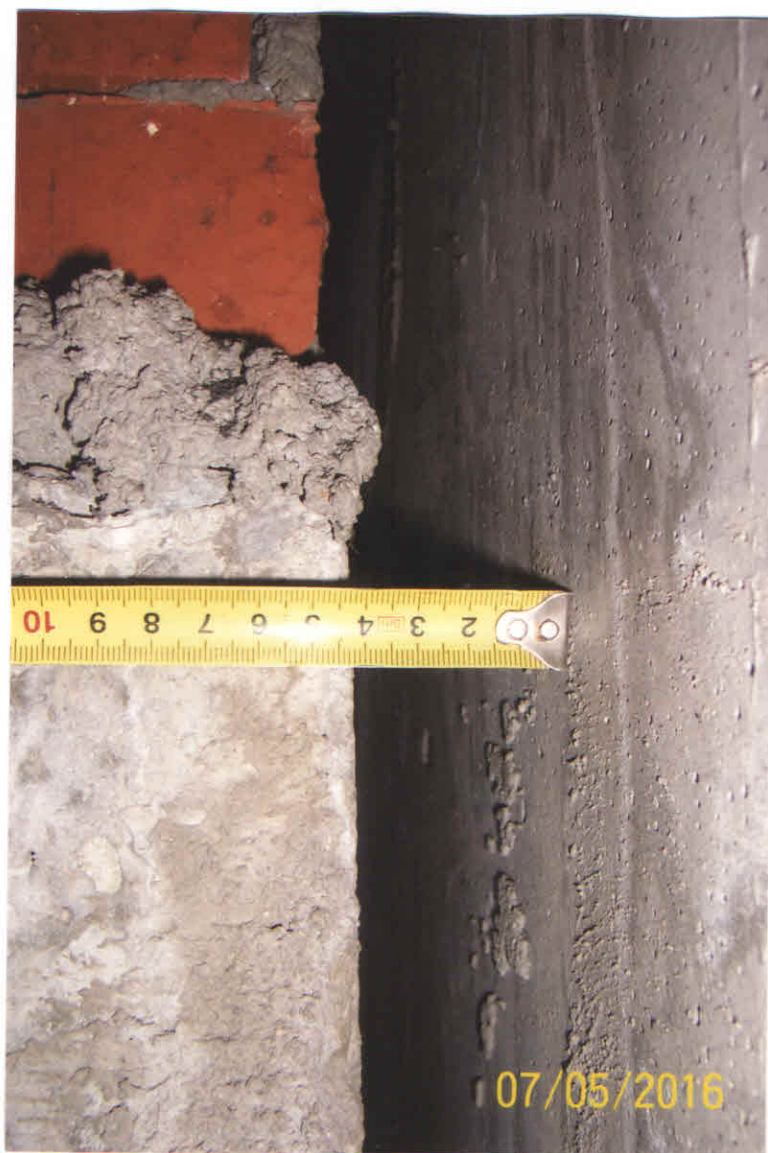
Фото 11. Отклонение парапетного блока по оси 1 от внутренней стены по оси Вс

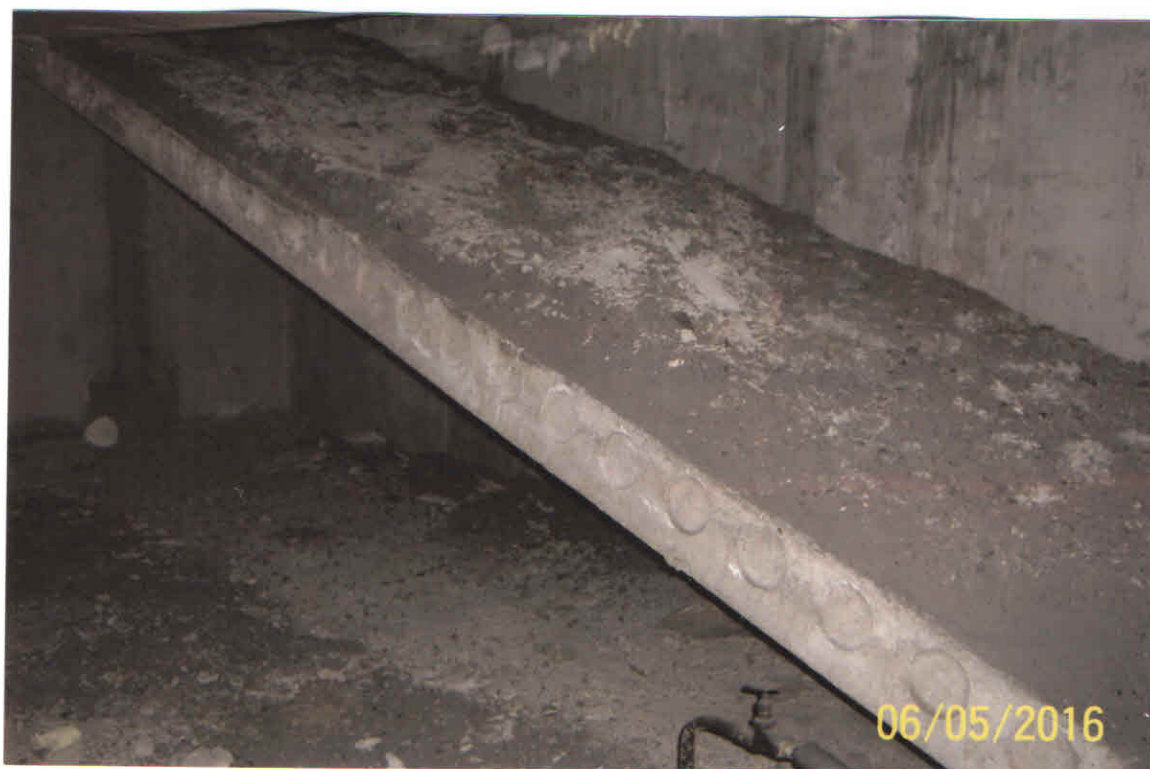
Фото 12. Обрушившаяся плита покрытия вдоль оси 1 в осях Ас – Вс

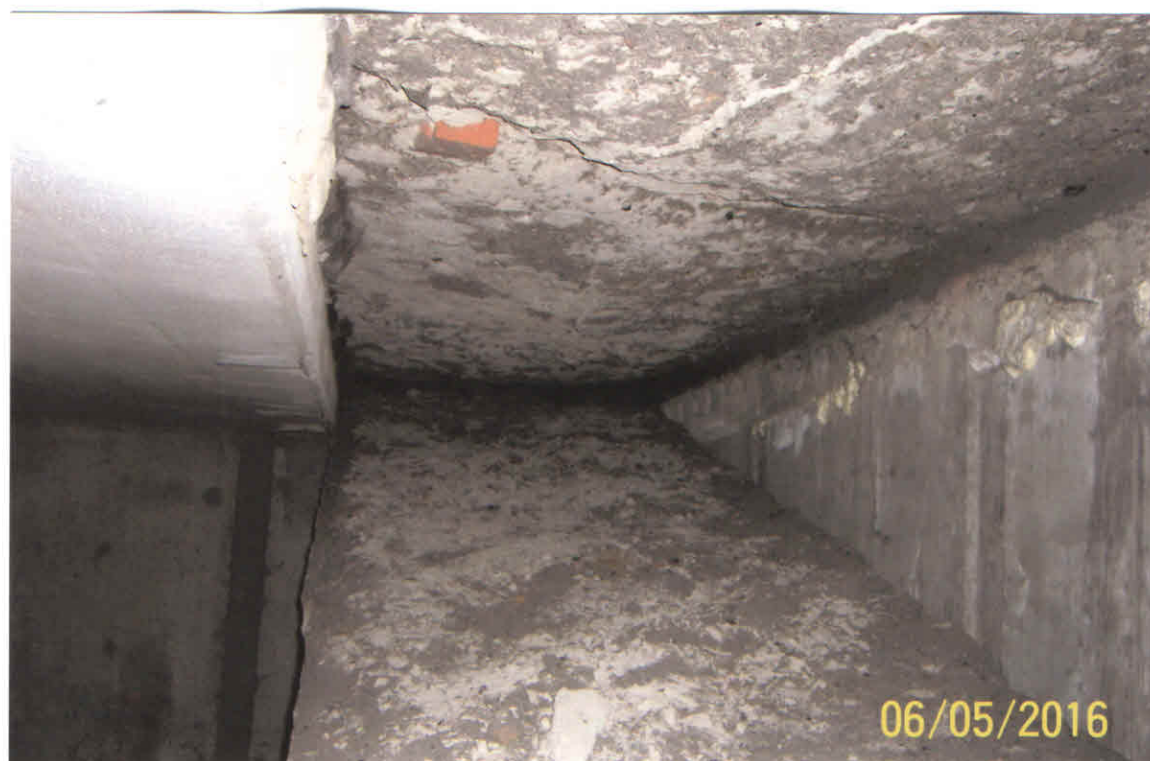
Фото 13. Обрушившаяся плита покрытия вдоль оси 1 в осях Ас – Вс

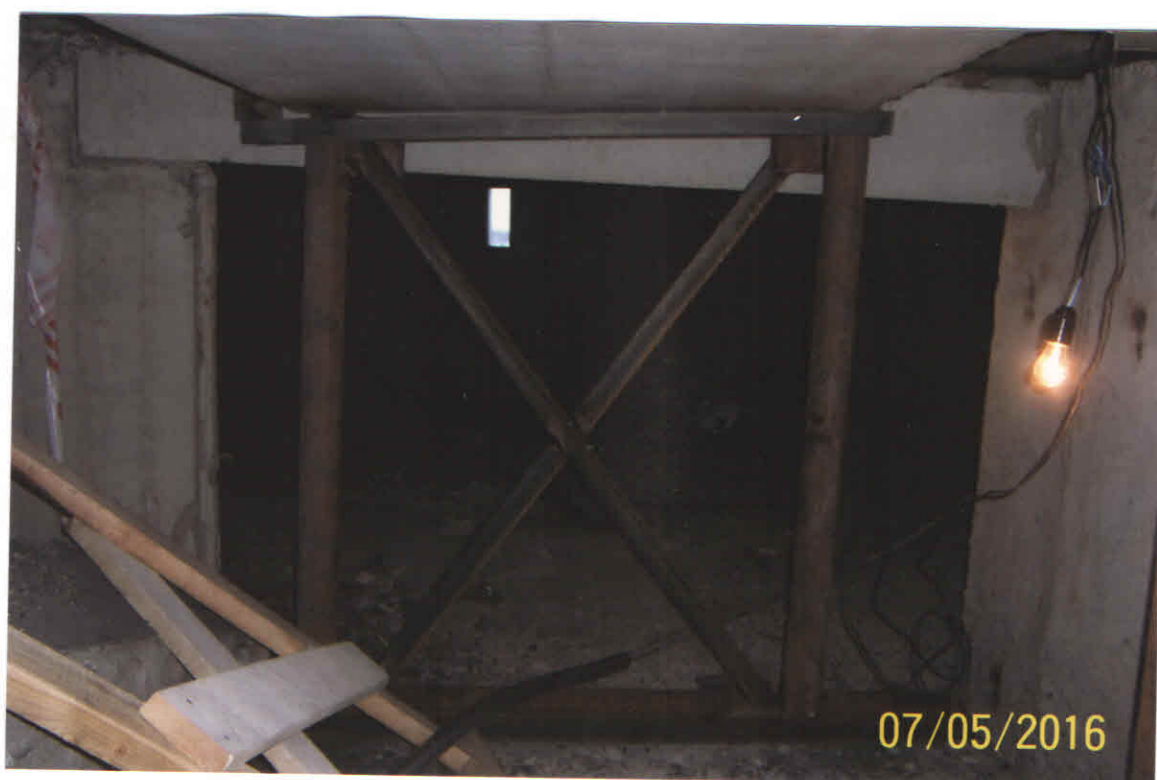
Фото 14. Временное усиление под «зависшей» плитой покрытия

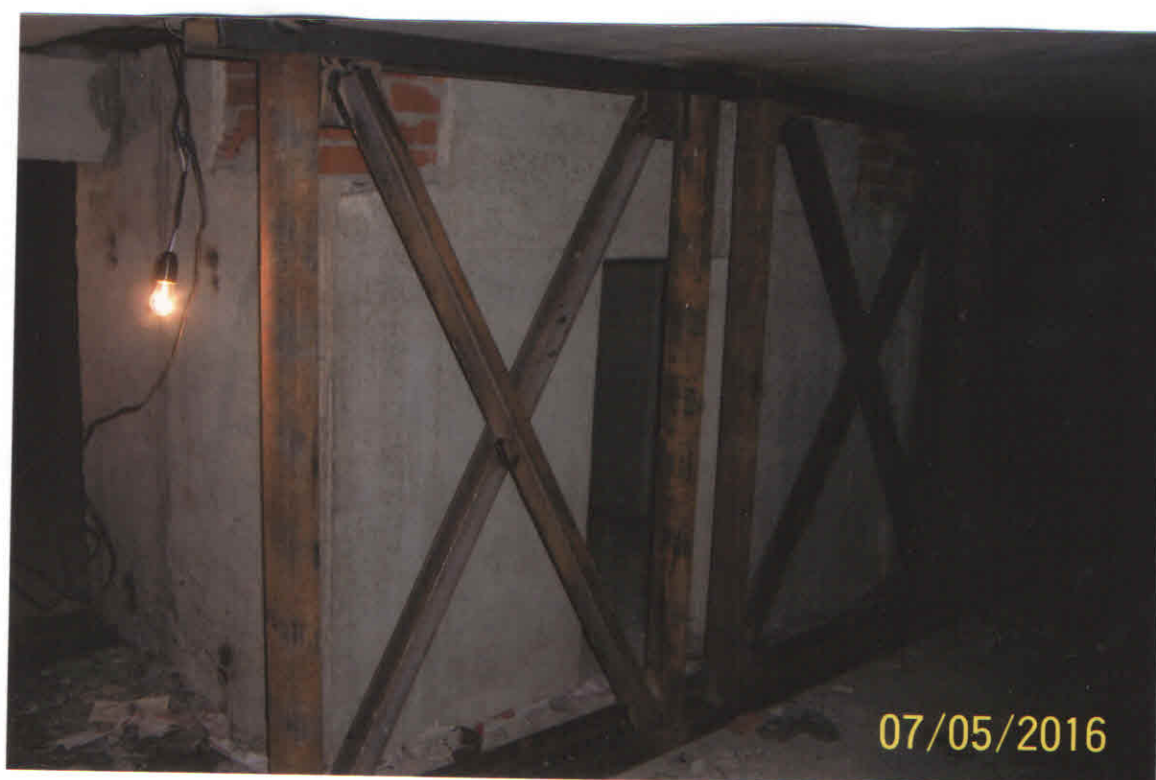
Фото 15. Временное усиление под плитами покрытия в месте отсутствия опорных площадок

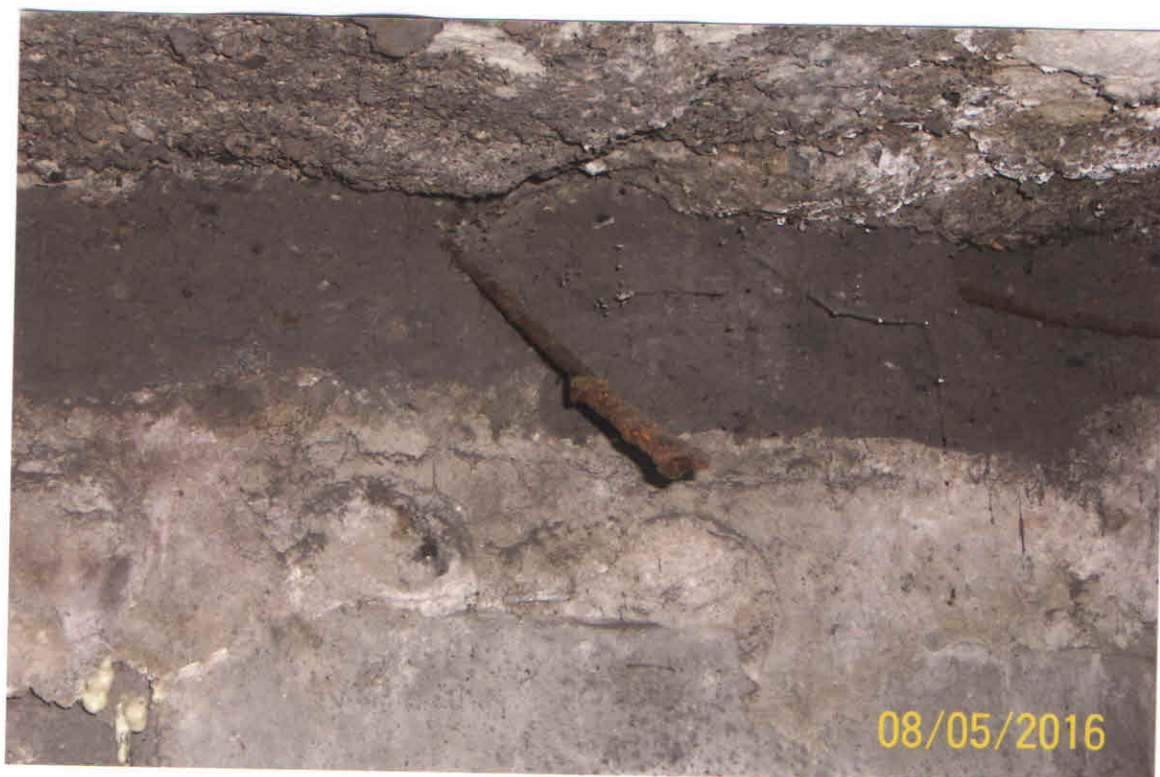
- анкера, связывающие парапетные блоки между собой, а так же наружные блоки с внутренними покрылись сильной коррозией и практически утратили свою несущую способность, антикоррозионная обработка анкеров и сварных соединений не выполнена (приложение 2, фото 16).

Фото 16. Сгнивший анкер парапетного блока

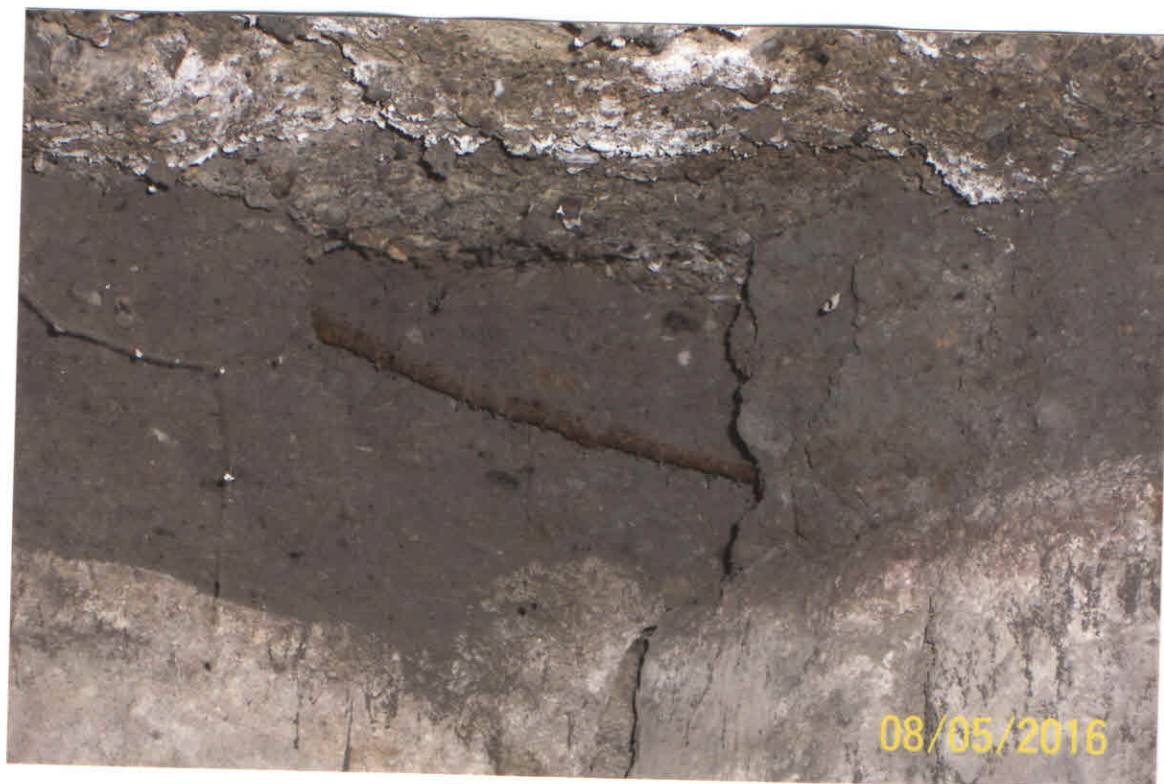
Фото 17. Сгнивший анкер между парапетным блоком и внутренней стеной по оси Вс

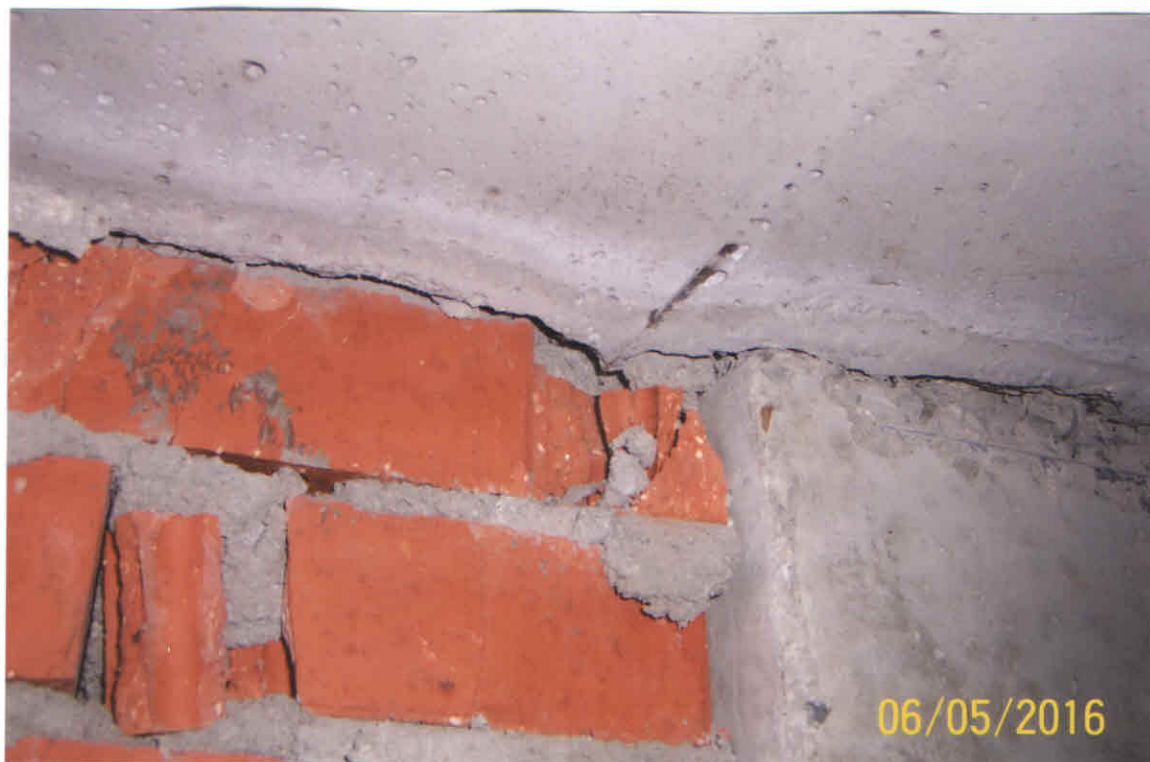
Фото 18. Разрушившийся торец плиты покрытия, опирание 5 мм

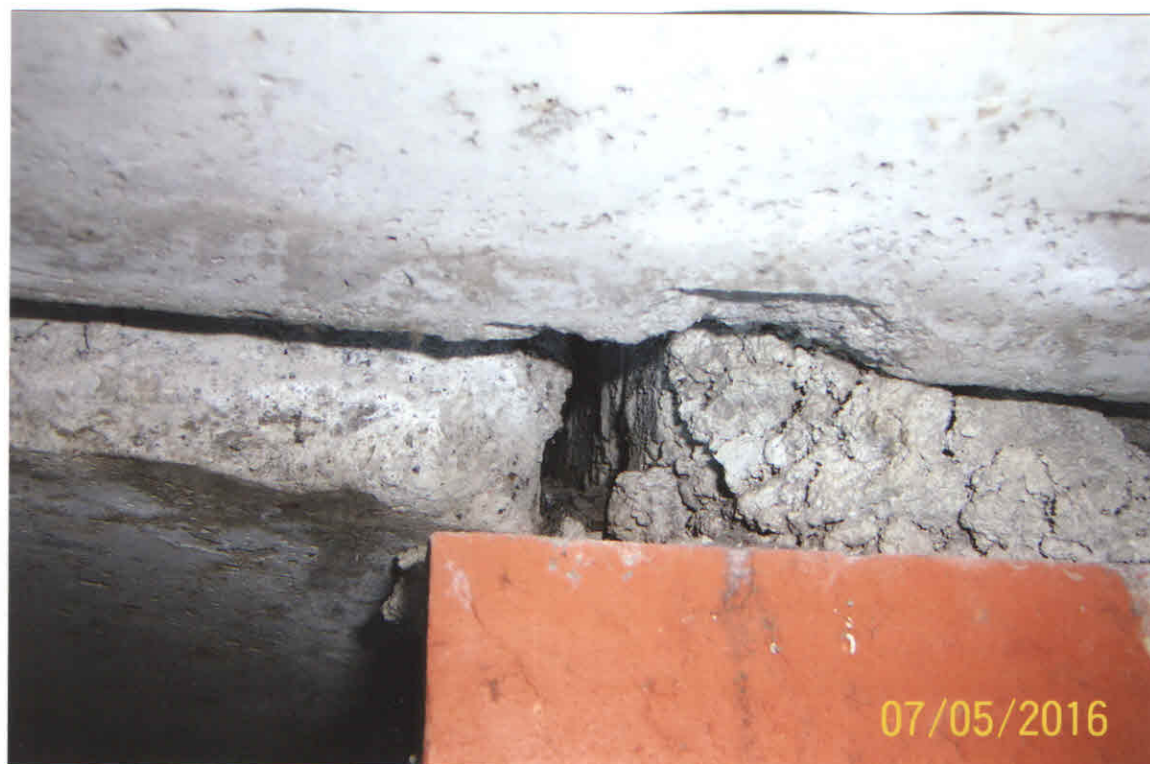
Фото 19. Смещение плиты покрытия по оси Вс в сторону оси Ас 30 мм

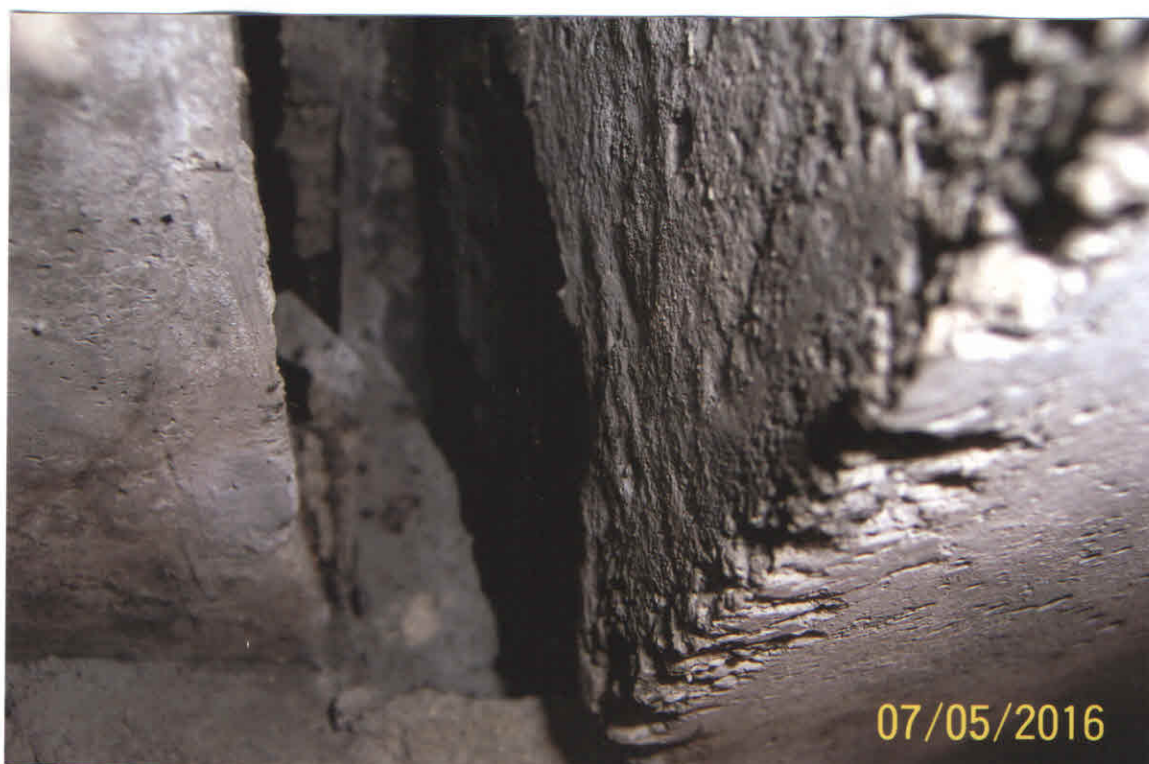
Фото 20. Сколовшийся защитный слой бетона торца плиты покрытия

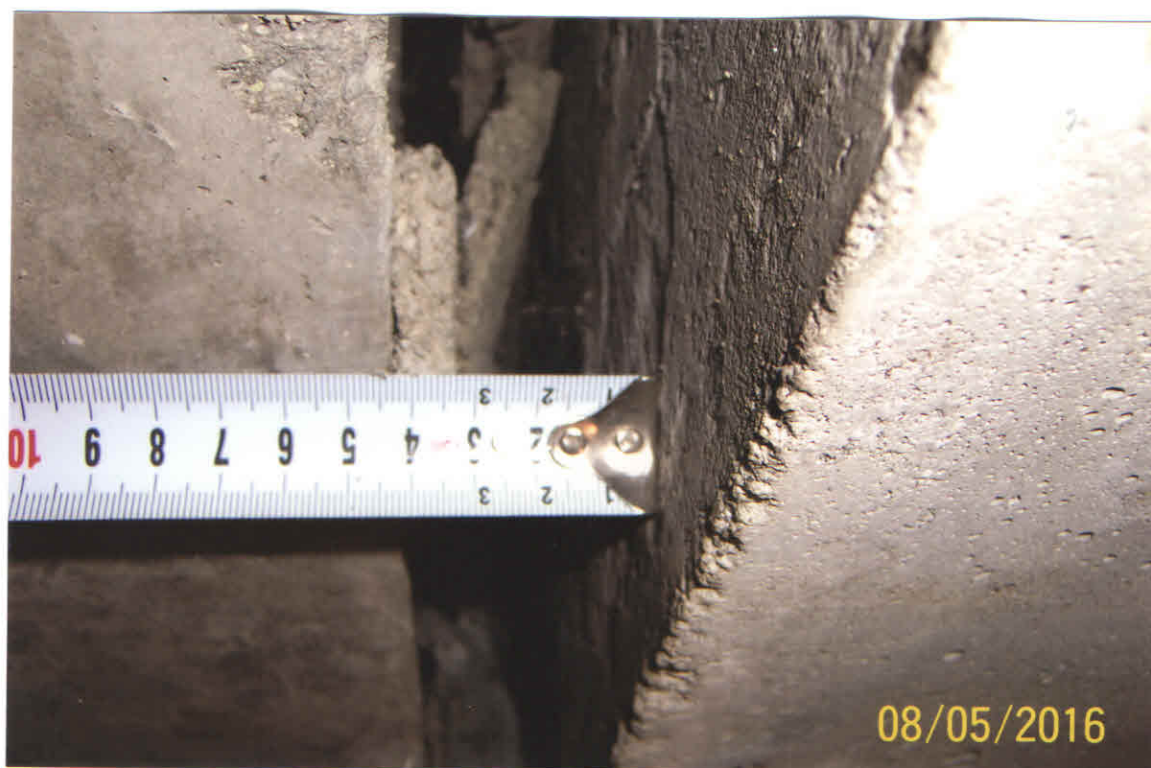
Фото 21. Смещение плиты покрытия по оси Вс в сторону оси Ас 30 мм

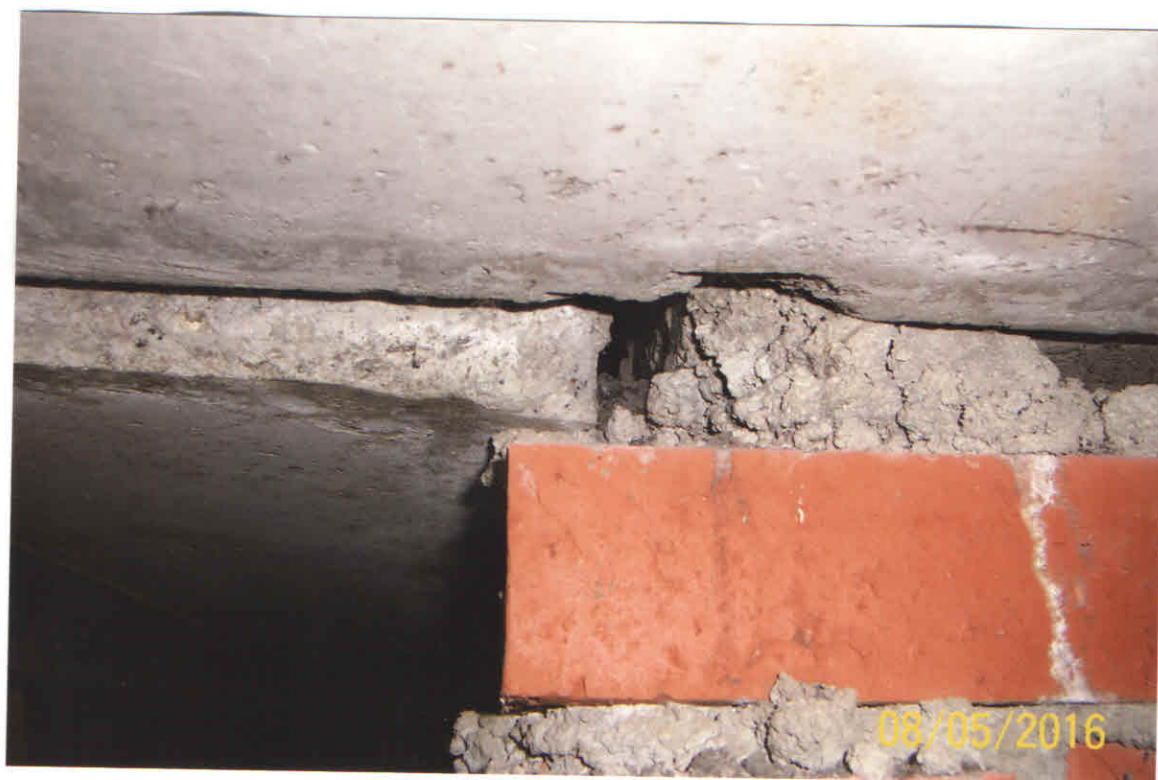
Фото 22. Применение пустотелого кирпича вместо полнотелого в месте опирания плит покрытия

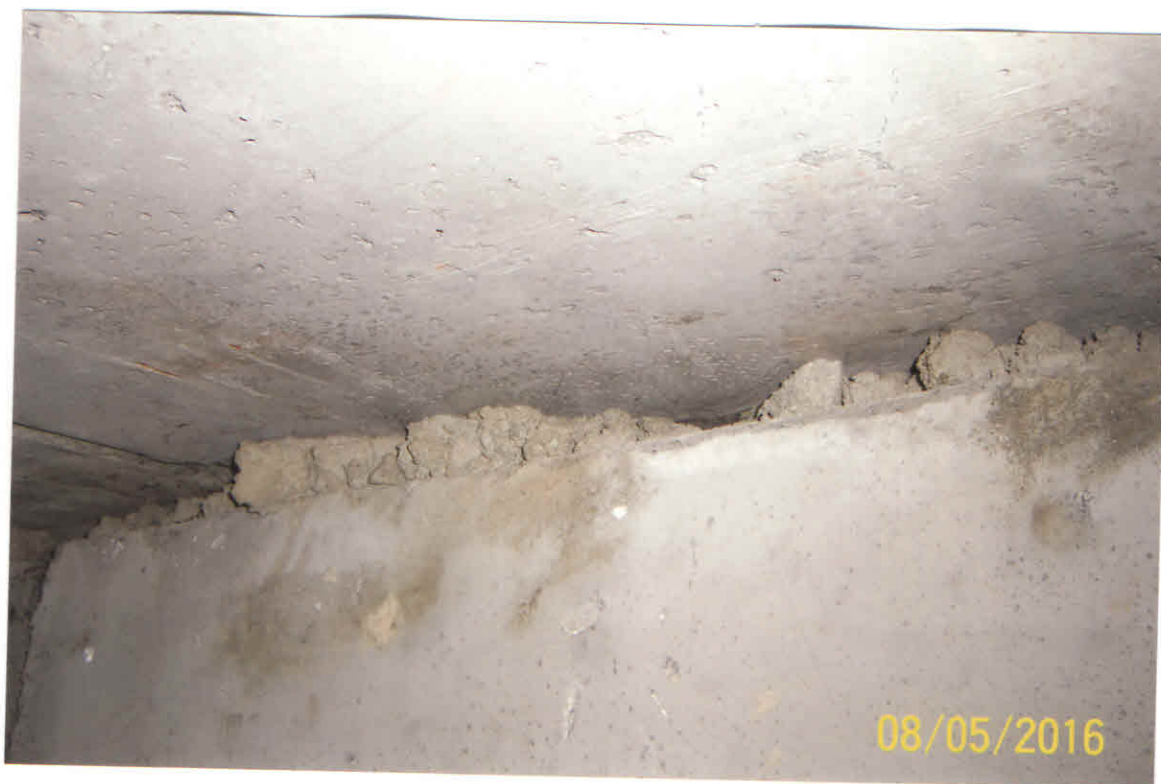
Фото 23. Не качественное устройство растворной постели под плитой покрытия

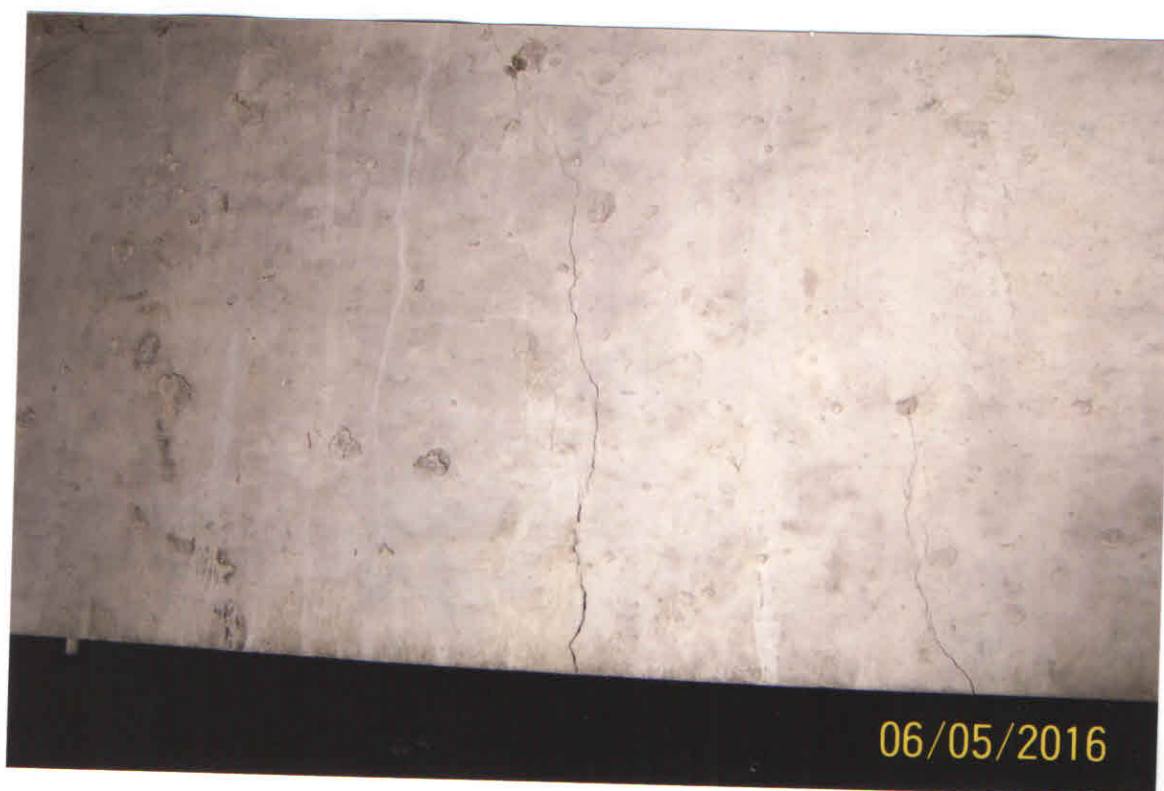
- все балки имеют трещины от нитевидных волосяных до трещин с шириной раскрытия от 0,5 мм до 1,5 мм (приложение 2, фото 25, 27, 28);
- количество и расположение трещин на балках приложение 1, рис. 1;

Фото 25. Трещины в балке покрытия

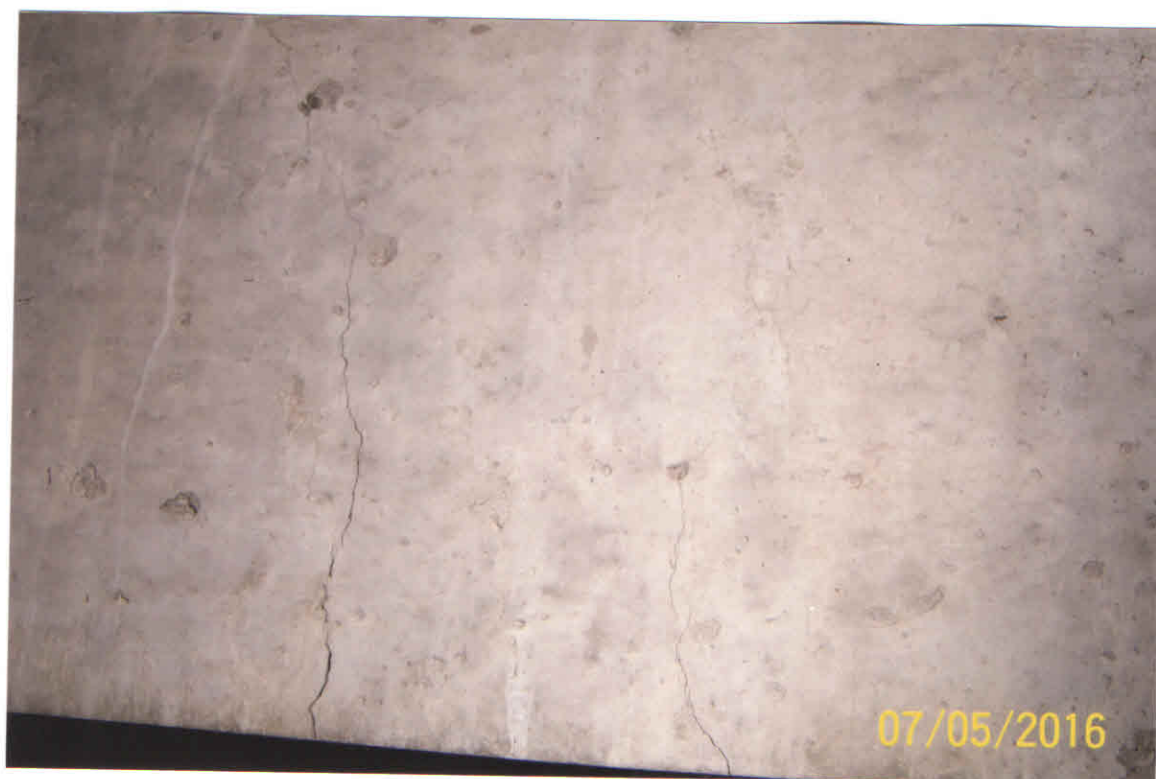
Фото 27. Трещины в балке покрытия
