### ЗАКЛЮЧЕНИЕ № 20.1154

по результатам технического обследования  
строительных конструкций части здания жилого дома  
по ул. Попова, 71 (чердак над подъездом № 9) в г. Краснотурьинске

**Наименование объекта:** Строительные конструкции части здания жилого дома по ул. Попова, 71 (чердак над подъездом №9 – стены, плиты покрытия) в г. Краснотурьинске.

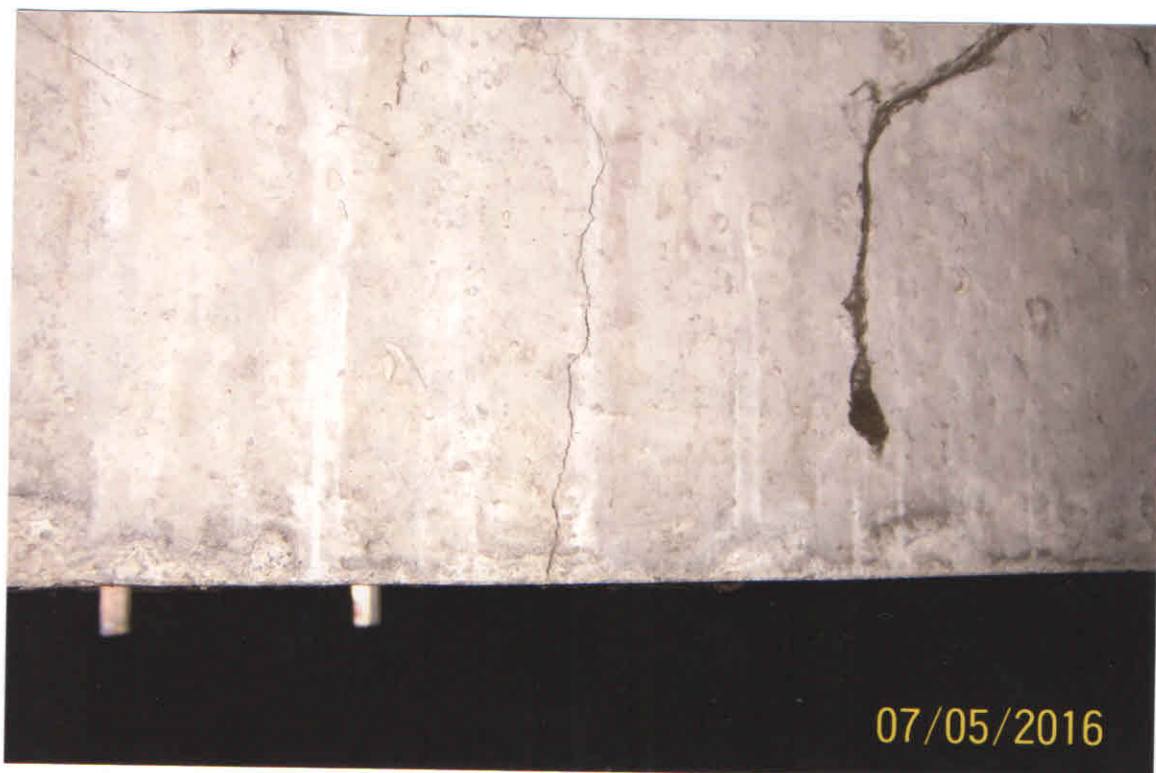
- все балки имеют трещины от нитевидных волосяных до трещин с шириной раскрытия от 0,5 мм до 1,5 мм (приложение 2, фото 25, 27, 28);
- количество и расположение трещин на балках приложение 1, рис. 1;

Фото 28. Трещины в балке покрытия

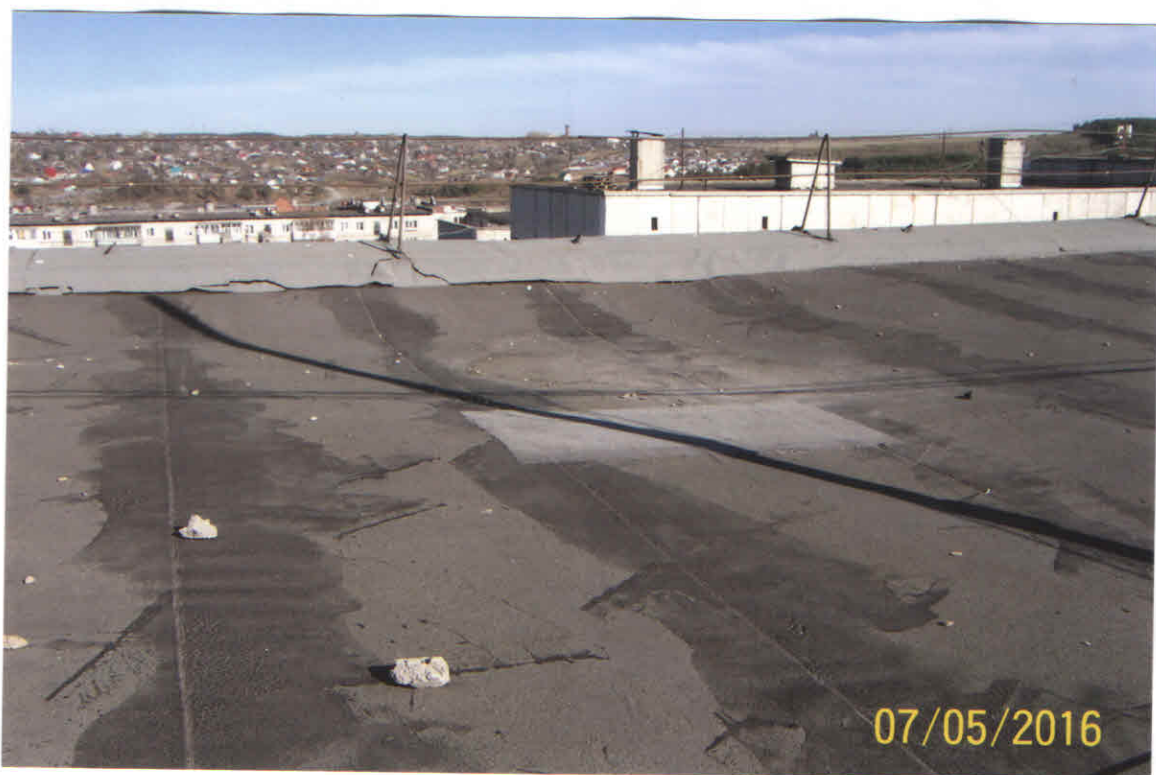
Фото 29. Провал кровли в месте обрушения плит покрытия

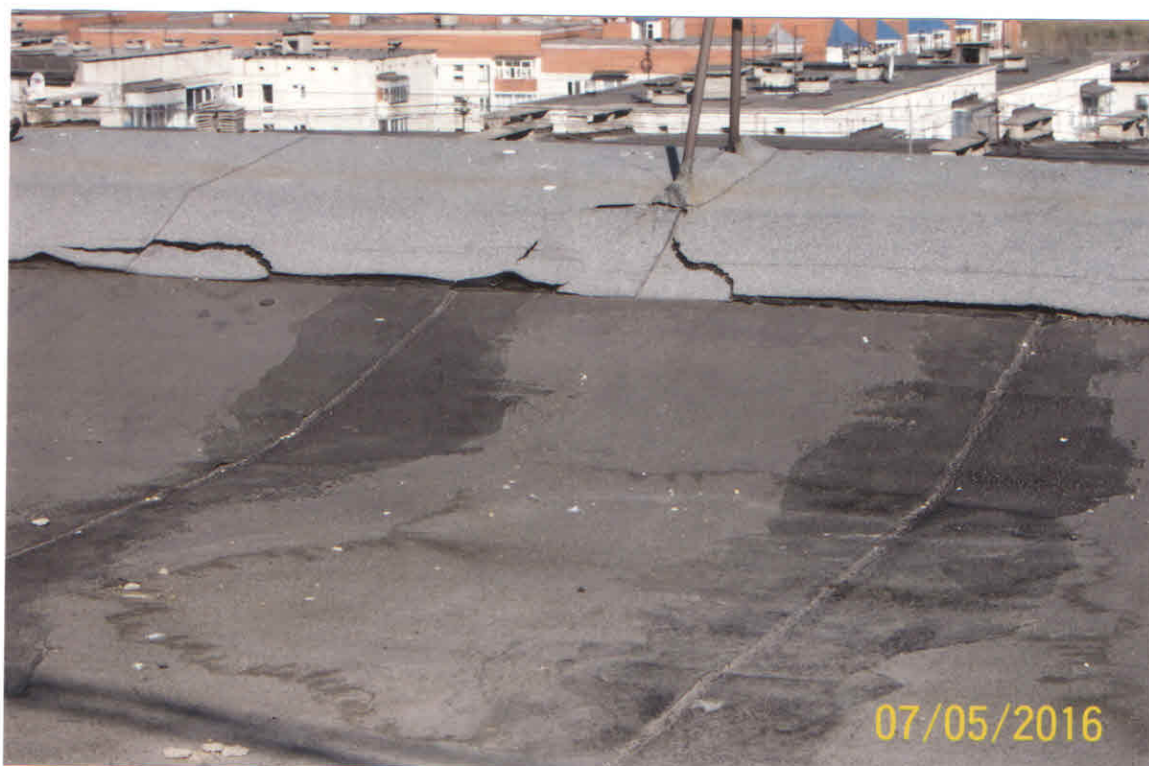
Фото 30. Разрывы примыканий кровли в месте обрушения плит покрытия
